EL PAPEL DEL RADIÓLOGO EN EL DIAGNÓSTICO ECOGRÁFICO DE ENFERMEDADES INFLAMATORIAS INTRABDOMINALES

HDCQ. Joaquín Albarrán Domínguez
2019

Autores: Dra. Aliet Arrué Guerrero
Dra. Jania Acosta Lopez
Lic. Yasmel Tarafa Rosales

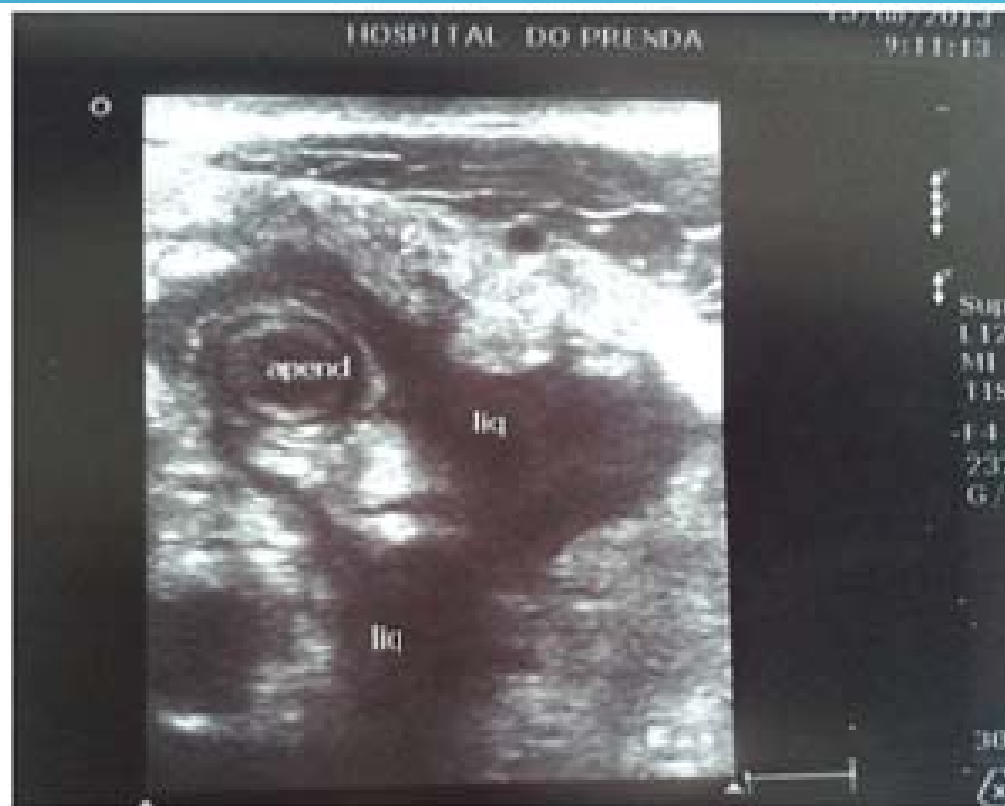
1

Apéndice cecal aumentado de tamaño con imagen de colección periapendicular de elevada celularidad

ID. APENDICITIS AGUDA ABSCEDADA

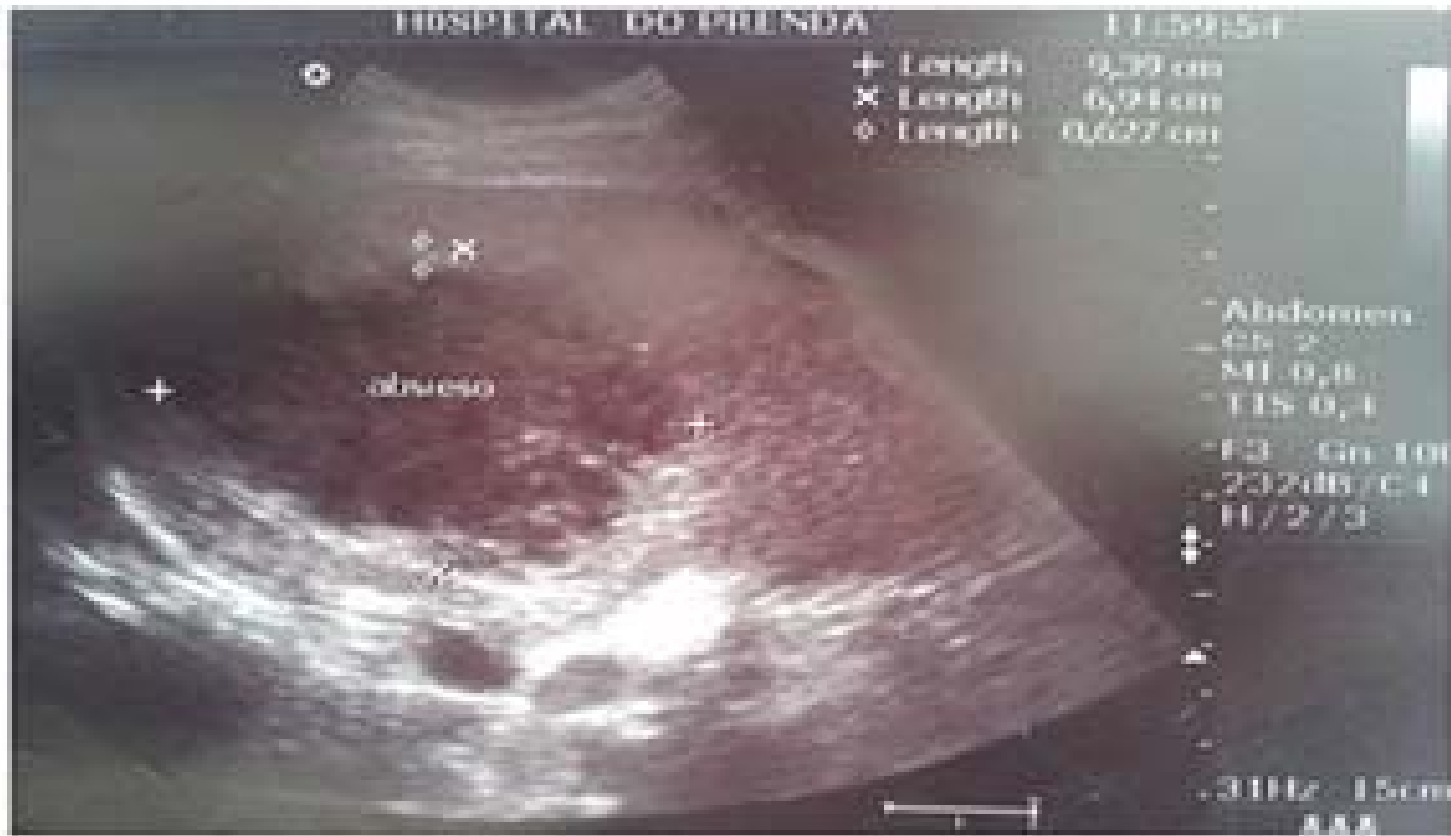
2

Imagen heterogénea en el lóbulo derecho del hígado de paredes gruesas, con centro necrótico.

ID. ABSCESO HEPÁTICO

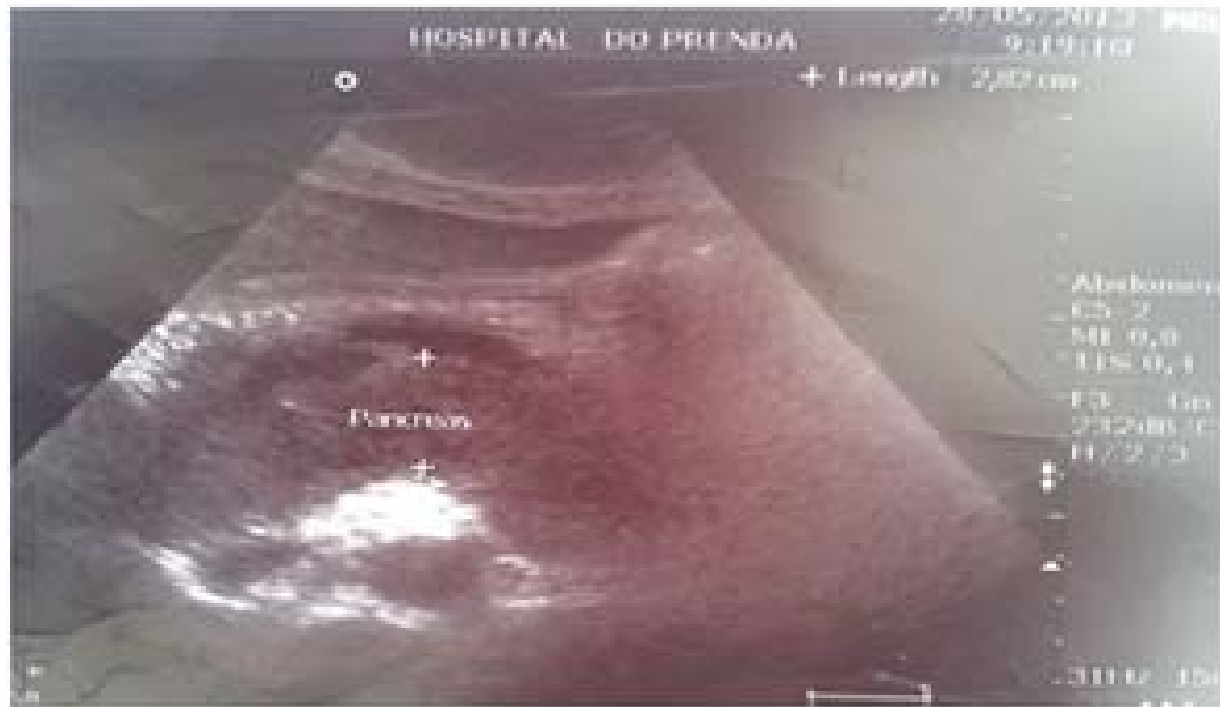
3

Páncreas aumentado de tamaño, hipoeecogénico con áreas de colección peripancreática.

ID. PANCREATITIS AGUDA

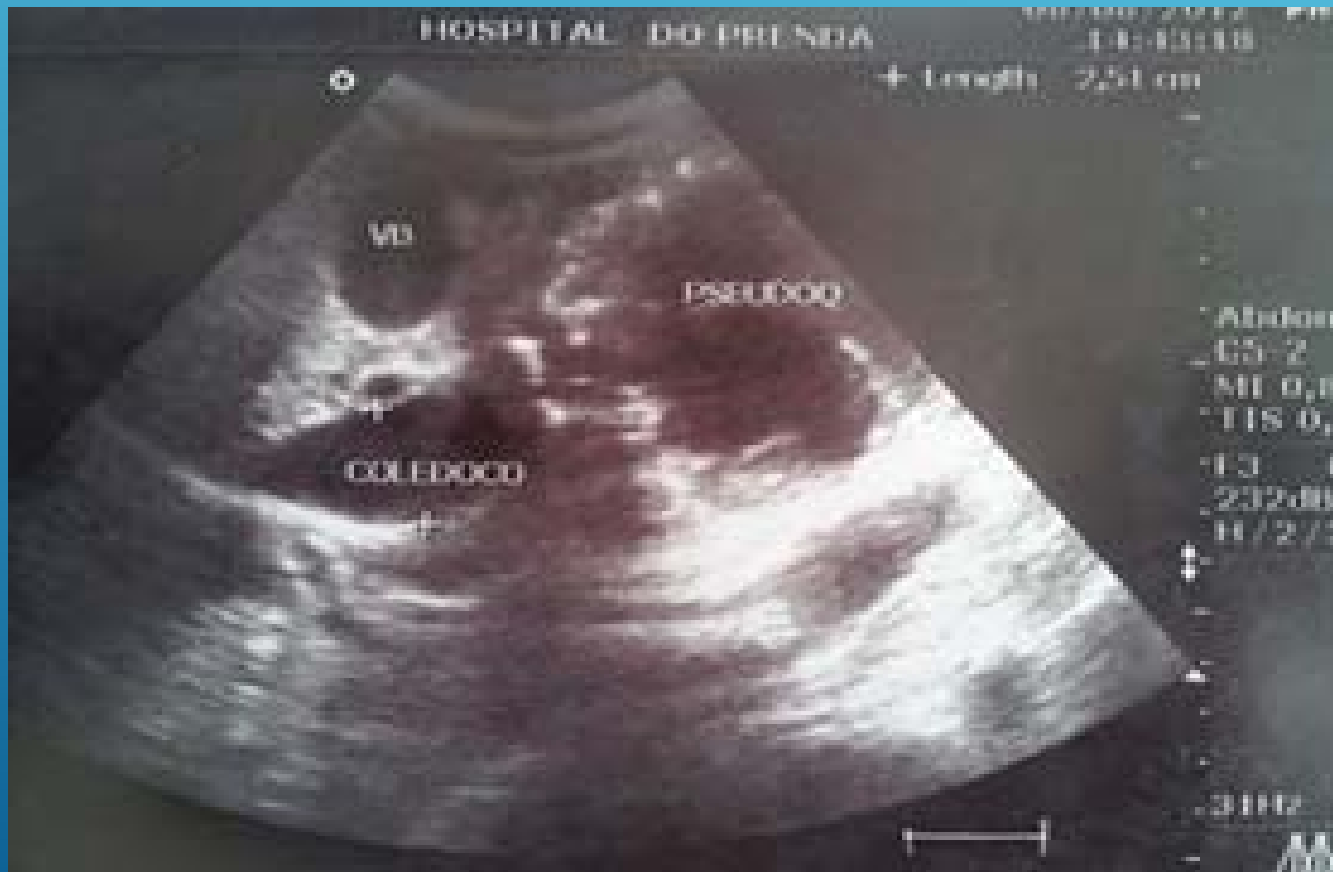
3

Imagen ecolúcida con ecos internos en proyección del cuerpo del páncreas con conducto colédoco dilatado.

ID. PSEUDOQUISTE PANCREÁTICO

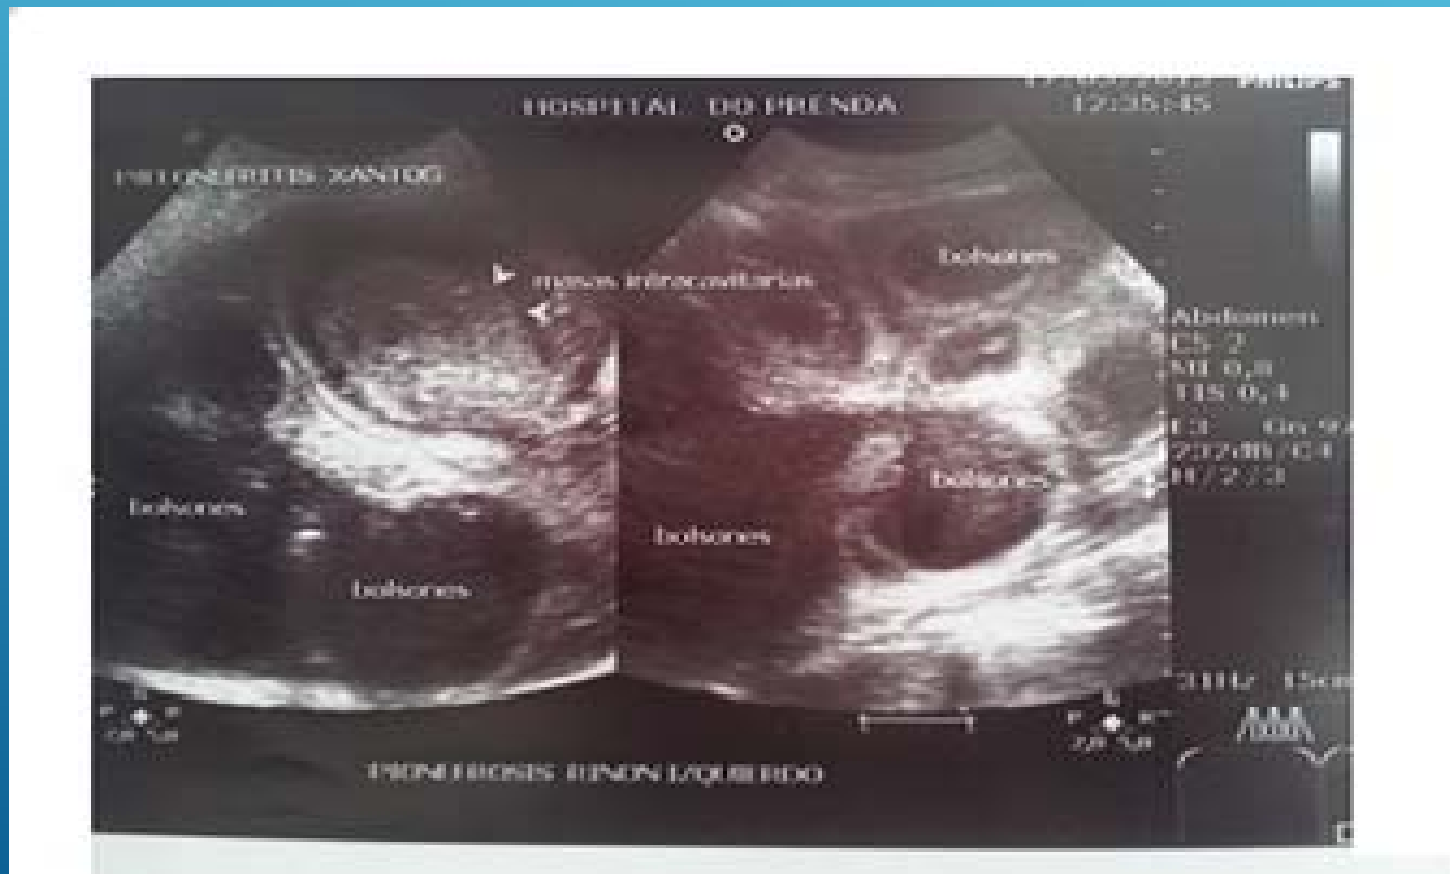
4

Riñón derecho muy aumentado de tamaño con bolsones hidronefróticos, con masas ecogénicas internas y litiasis. Se observó trayecto fistuloso a la pared abdominal.

ID. PIELONEFRITIS XANTOGRANULOMATOSA

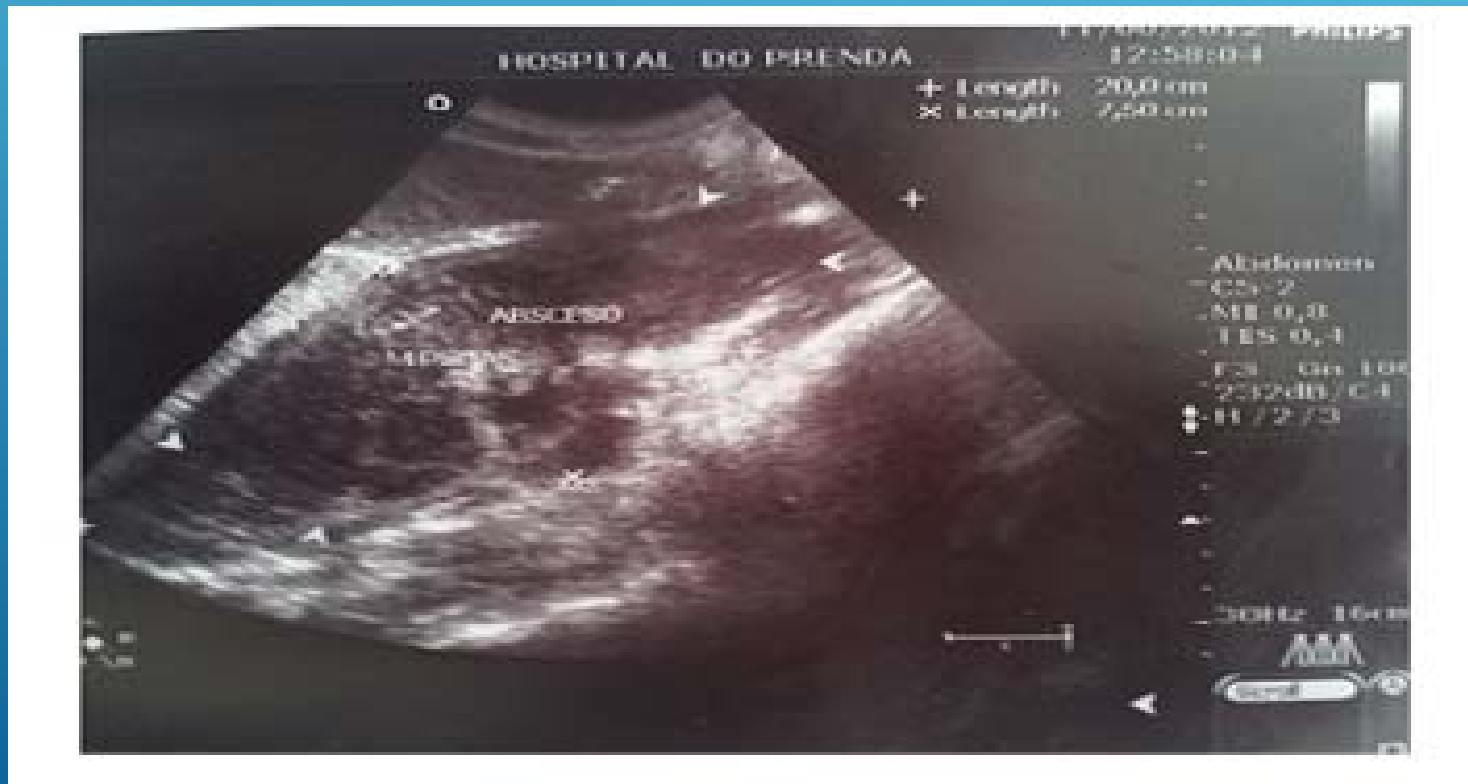
5

Músculo psoas derecho aumentado de tamaño heterogéneo con áreas de colección y signos de necrosis.

ID. ABSCESO DEL PSOAS
